Treball de fi de grau

Com ja hem vist en la introducció del treball, el "Projecte d'Adequació de la plaça de la Corona i del carrer d'Anselm Clavé (incloses les places de Maluquer i Salvador i de Perpinyà)" és possiblement l'obra pública més important en termes d'inversió econòmica, superfície i objectius ambiciosos en matèria d'economia, societat, oci i cultura a la ciutat de Granollers durant la darrera dècada. Tot i així, el problema principalment amb el paviment alhora que amb d'altres qüestions que formen part estrictament del disseny del projecte i uns resultats intangibles que s'han derivat del mateix i sobre els quals també s'ha generat certa controvèrsia, fan que aquesta gran remodelació del centre de la ciutat de carretera a passeig per als vianants tingui certes incògnites sense resoldre.

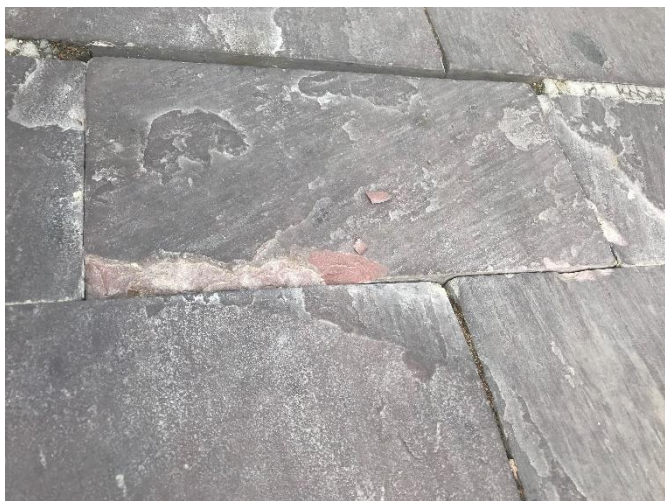
*1. El mal estat del paviment a la plaça de la Corona. Imatge d'elaboració pròpia.*

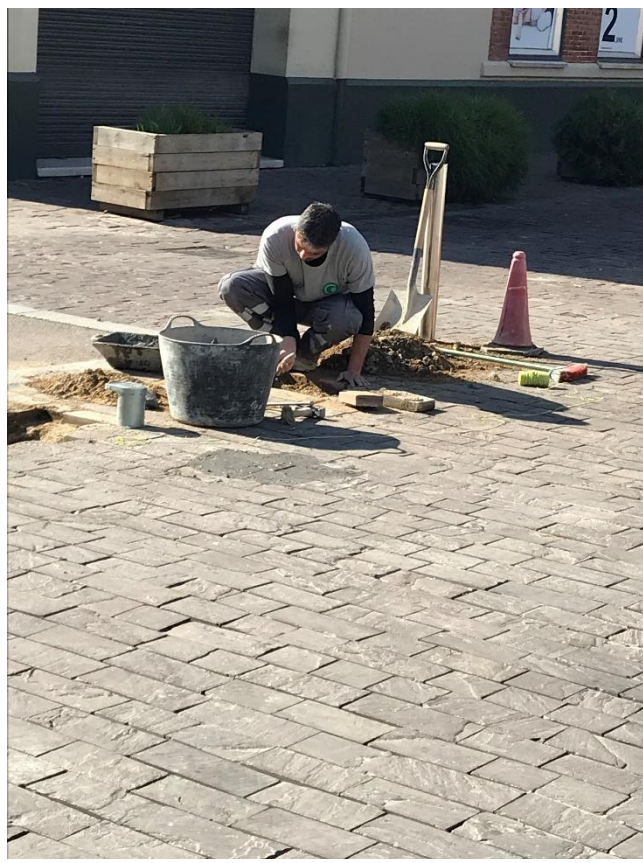
2. Imatge actual d'un operari aixecant les lloses de la plaça de la Corona. Imatge d'elaboració pròpia.

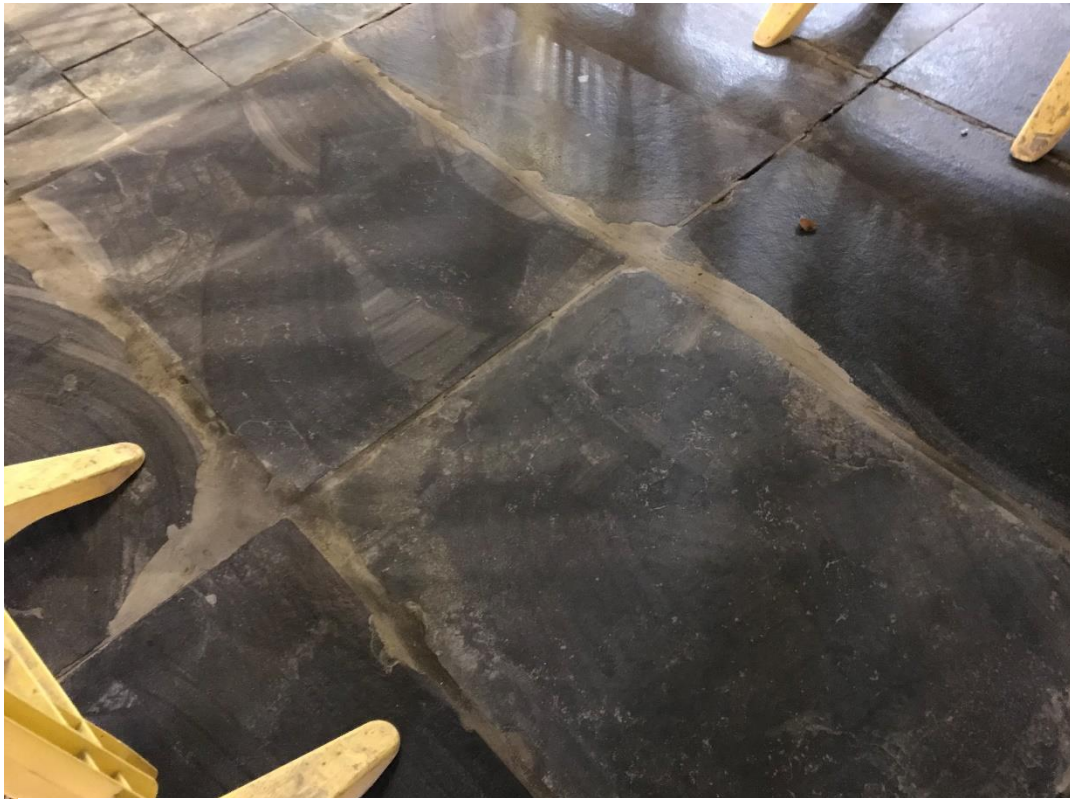
3. Les lloses en mal estat al davant del Museu de Granollers. Imatge d'elaboració pròpia.

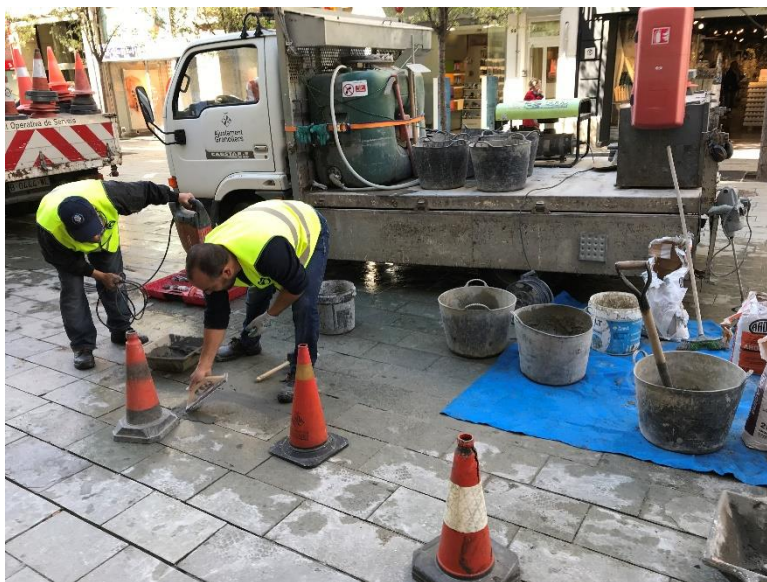
4. La brigada d'obres canviant el morter. Imatge d'elaboració pròpia.

Vaig demanar pel cap de la unitat. En Ramon, amb títol d'Oficial de la Brigada d'Obres de l'Ajuntament de Granollers, va sorprendre's en veure'm tan extremadament interessat en la problemàtica i en l'actuació que estava fent la brigada aquell matí. Vaig treure la llibreta i vaig apuntar alhora que preguntava al Ramon. "El problema està en el morter utilitzat". Un tipus de morter de calç, deia, de mala qualitat per a suportar el pas dels vehicles. Segons en Ramon, el pas dels camions de càrrega i descàrrega, de manteniment, de neteja, d'escombraries i d'altres, i especialment el volum de vehicles present els mercats dels dijous feien que el paviment es moguéss. Això, afegint precisament la utilització d'un morter que no fixava bé les pedres a terra, permetia que sobretot l'aigua i d'altres condicions meteorològiques es filtressin i retractessin el morter. Aquesta situació s'anava agreujant poc a poc, i les pedres s'acabaven trencant i provocant el mal estat del paviment.

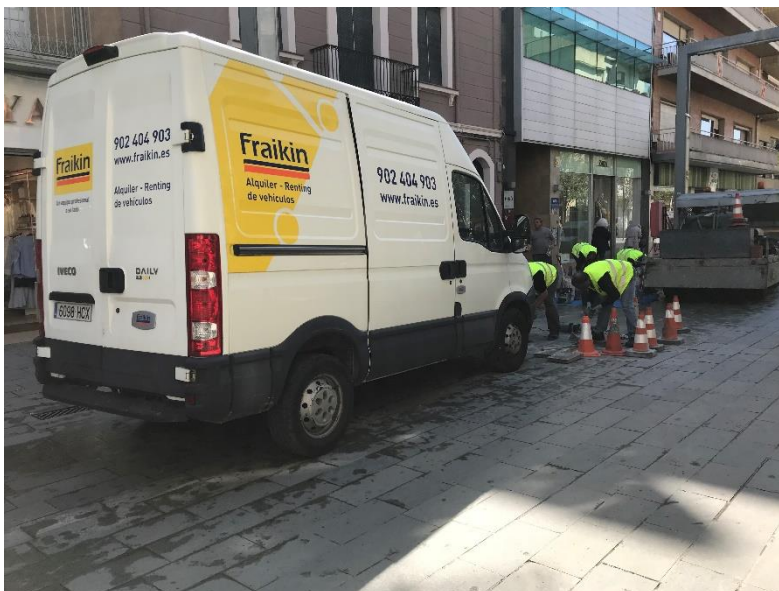
5. L'actuació d'aquell matí al carrer d'Anselm Clavé. Imatge d'elaboració pròpia.

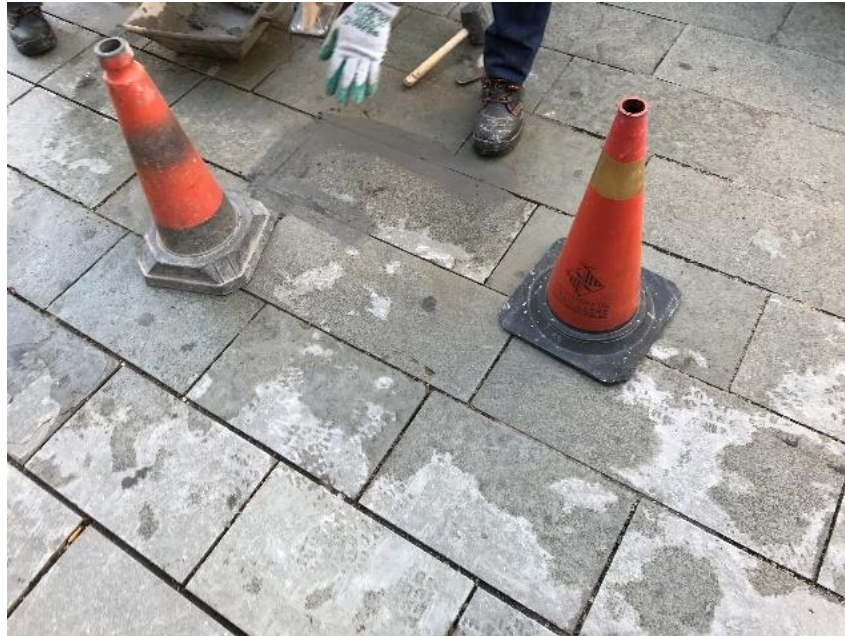
6. Un operari treballant en una llosa al carrer d'Anselm Clavé. Imatge d'elaboració pròpia.

En aquesta mateixa línia, l’entrevista em va permetre alertar un nou problema en el paviment. El professor va assegurar que hi havia un tercer error partint de la visualització de les imatges. “Està clar que hi ha un tercer error de col·locació i, per tant, d’obra. Al col·locar el morter, si aquesta acció no es fa anivellada, les càrregues poden acabar fracturant la pedra.”

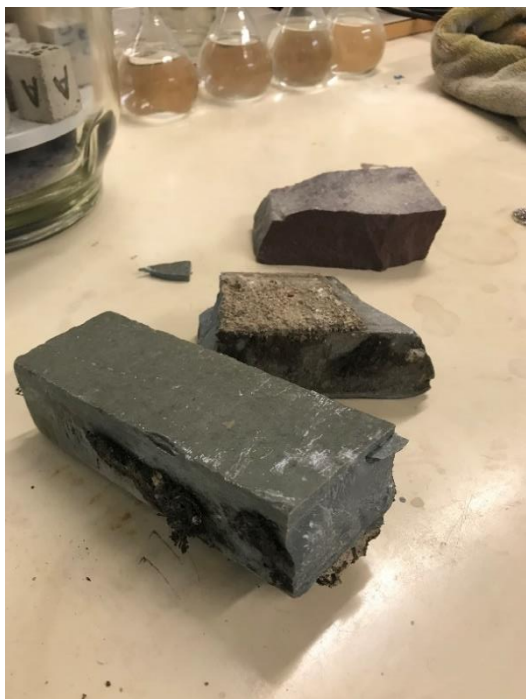
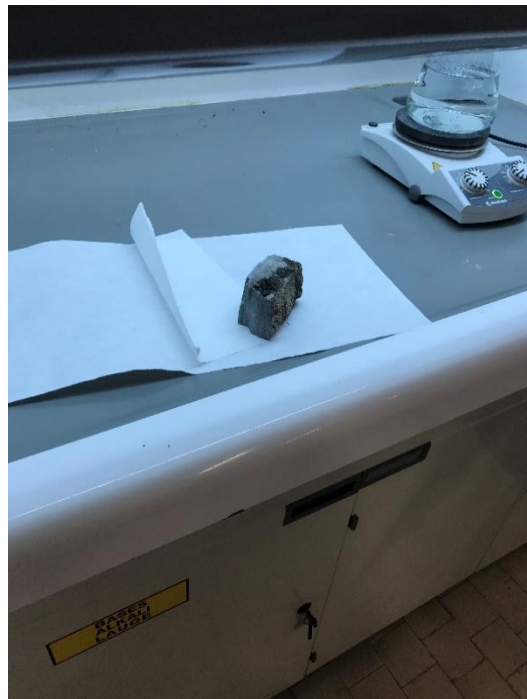
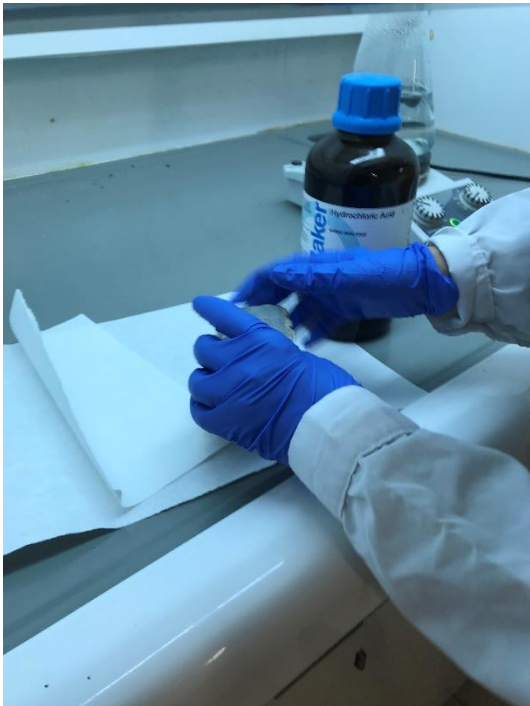
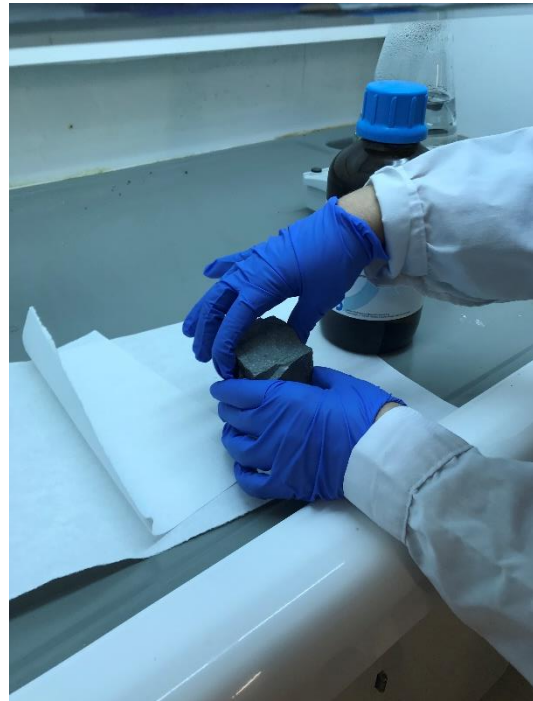
A més, vam dur a terme una prova per descartar tipologies de roques entre carbonats o roques calcàries de les roques silicatades o quarsítiques. Aquesta prova va consistir en posar gotes d'àcid (HCl) a les dues mostres per veure la seva reacció. Per una part, la mostra corresponent a la Fase I del projecte no va fer cap tipus de reacció amb l'aplicació de l'àcid. "La roca de coloració granatosa i que ja a simple vista és molt diferent a la roca calcària no ha reaccionat gens amb l'àcid, no ha mostrat efervescència i per tant no és un carbonat i de ben segur es tracta d'una roca silícica, tipus quarsítica", va apuntar la professora Valls. Per altra, la mostra corresponent a la Fase II del projecte sí que va reaccionar amb l'àcid produint una efervescència. "Quan una roca tipus calcària pren contacte amb un àcid aquesta es destrueix, el carbonat és descompost i per tant fa una efervescència. Aquesta mostra no és quars perquè mai reaccionaria amb l'àcid. Això és un carbonat de calç, perquè reacciona amb l'àcid."

7. Mostres de les pedres del projecte abans de la prova amb l'àcid. Imatge d'elaboració pròpia.

8. Part de la pedra corresponent a la Fase II del projecte abans d'aplicar l'àcid per veure'n la reacció. Imatge d'elaboració pròpia.
